# Estudo sobre Reabilitação Interior de Reservatórios para Água Potável

Relatório de Estágio

Instituto Superior de Engenharia do Porto

Julho de 2014

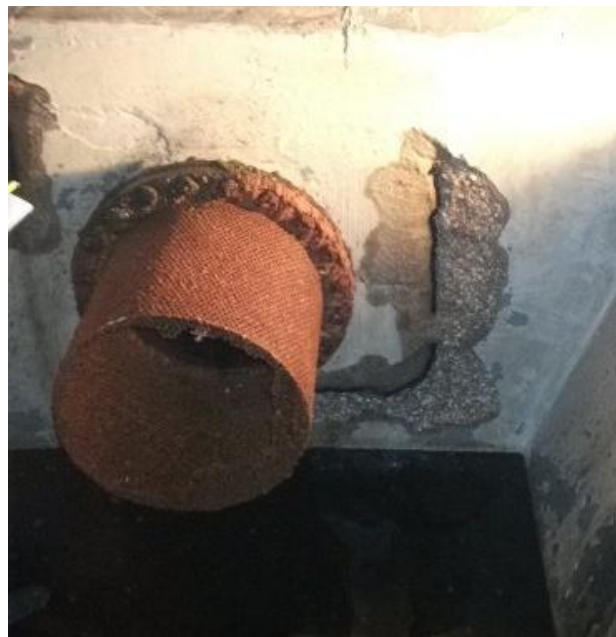
A despassivação do aço, conjugada com a presença de água e oxigénio, provocam a expansão do volume ocupado pelo aço, levando à delaminação do betão. É possível verificar este fenómeno na figura 7 (Ferreira, 2000).

Figura 7 – Armadura à vista devido ao fenómeno de carbonatação (Reservatório de S. João de Ver, AdDP).

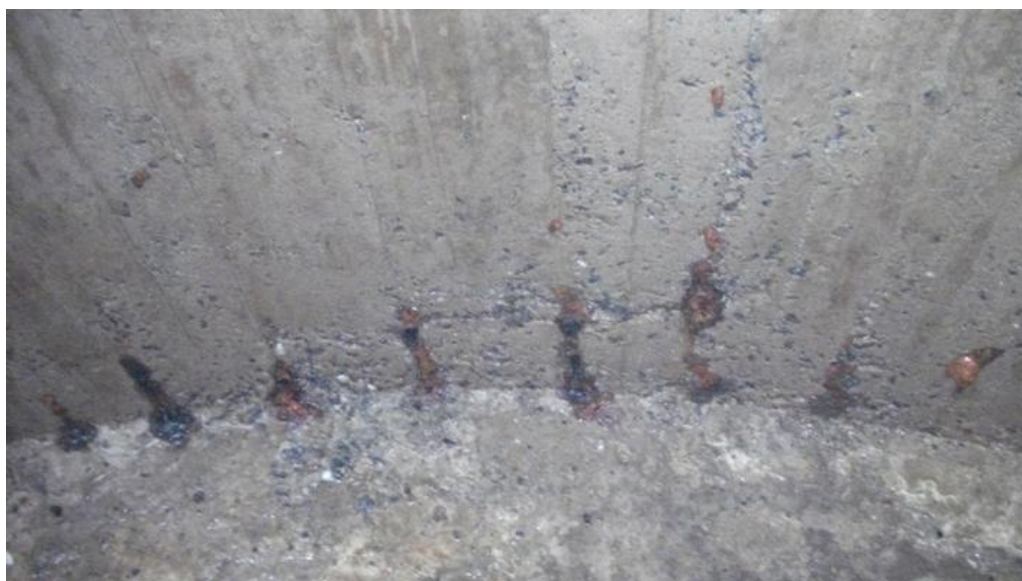
A ação dos cloretos provoca, igualmente, a despassivação e o aumento do volume ocupado pelas armaduras, iniciando-se um processo de corrosão das mesmas e provocando a degradação do betão por delaminação (ver figura 8).

Figura 8 – Oxidação das armaduras devido ao fenómeno de penetração de cloretos (Reservatório Unidirecional da Estação de Cloragem de Compostela, AdDP).

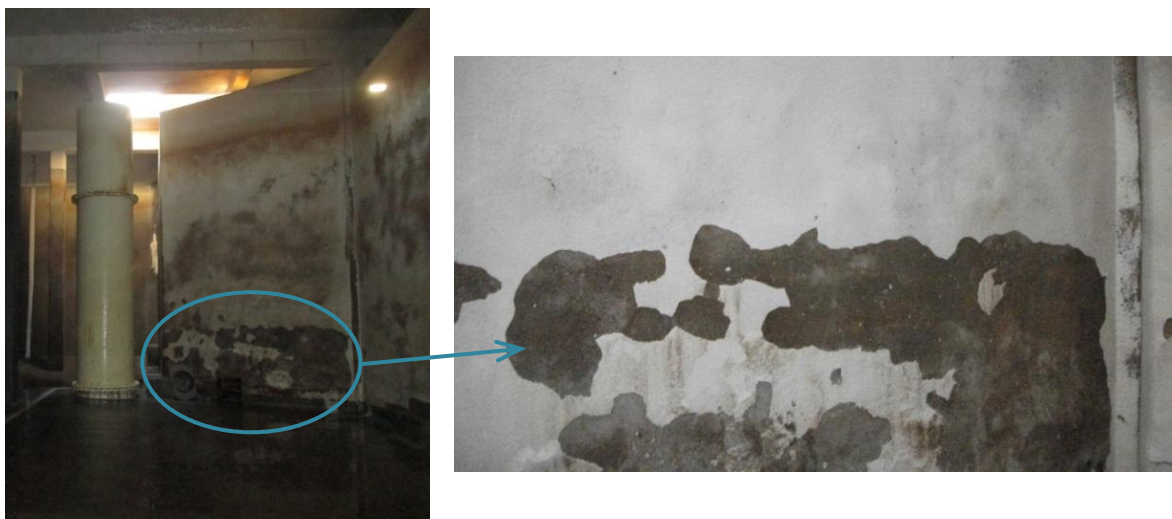
Contudo, os revestimentos têm uma duração limitada. O contacto constante com a água e com o cloro nela dissolvido, conjugados com o seu movimento, provocam o desgaste natural do revestimento (ver figuras 12 e 13). No caso da movimentação da água, refira-se que o percurso desde a entrada até à saída, pode ser bastante intenso dependendo do tráfego diário (caudal médio diário de entrada no reservatório) que geralmente se verifica no reservatório. Também as perturbações que se verificam na estrutura podem proporcionar o aparecimento de fissuras no revestimento, pondo em causa a sua função de impermeabilização.

Figura 12 – Revestimento interior muito degradado e inexistente em algumas zonas (Reservatório de Ramalde, AdDP).

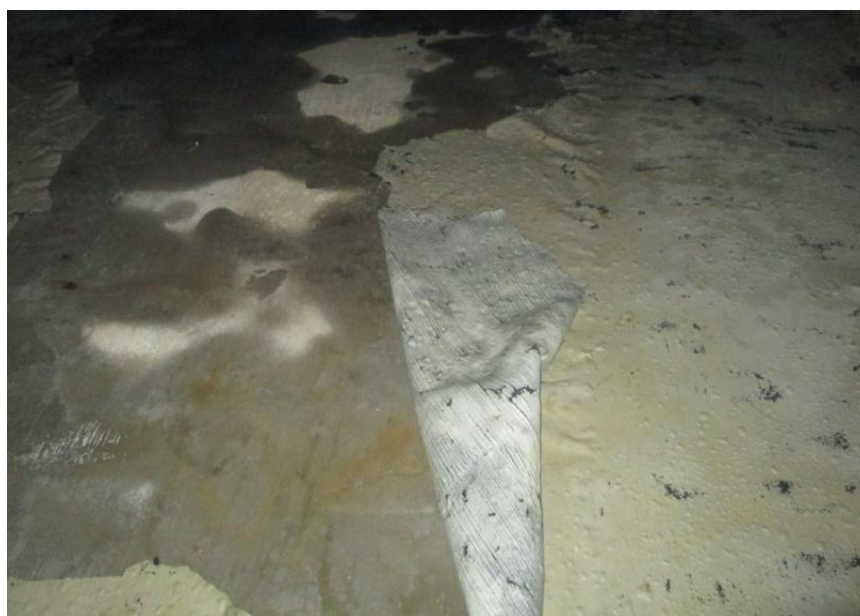
Figura 13 – Revestimento interior do pavimento a destacar-se (Reservatório de Jovim, AdDP).

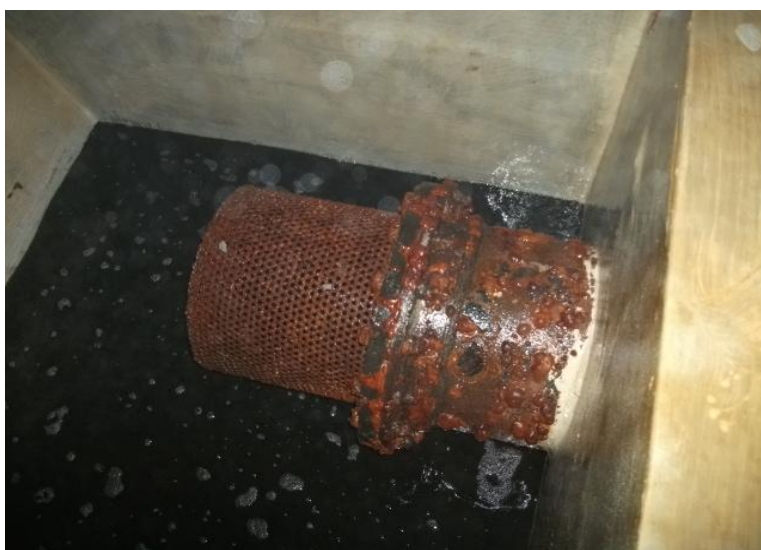
Figura 22 – Oxidação da conduta e do filtro (Reservatório de Milheirós de Poiars, AdDP).

No decorrer da sua utilização, quando apresentem um grau de corrosão baixo podem ser tratados, removendo a ferrugem existente com escova metálica ou jato de água, e aplicando novo produto de proteção, permitindo, assim, a utilização do elemento metálico por mais algum tempo.

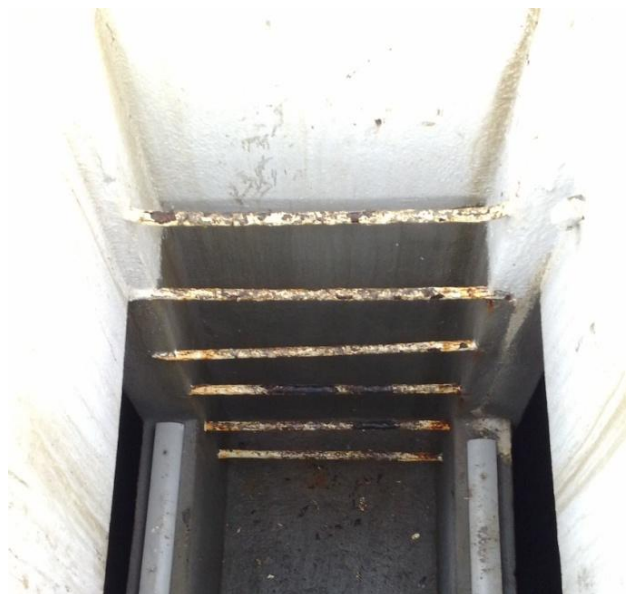
Figura 23 – Oxidação das escadas (Reservatório de Jovim, AdDP).

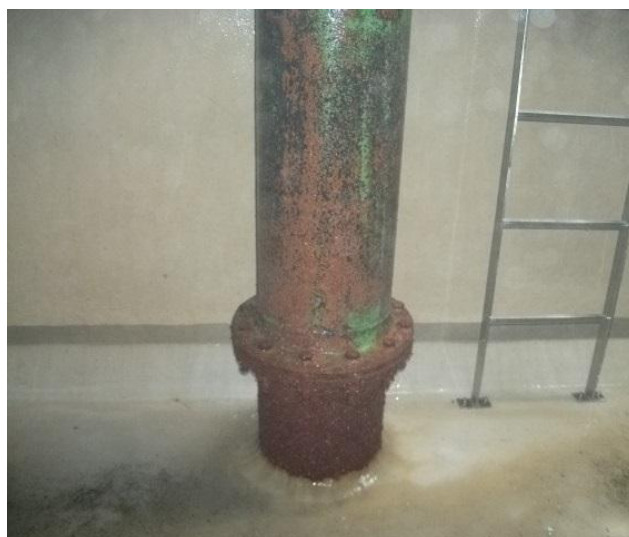
Figura 24 – Oxidação da conduta (Reservatório de Felgueiras, AdDP).

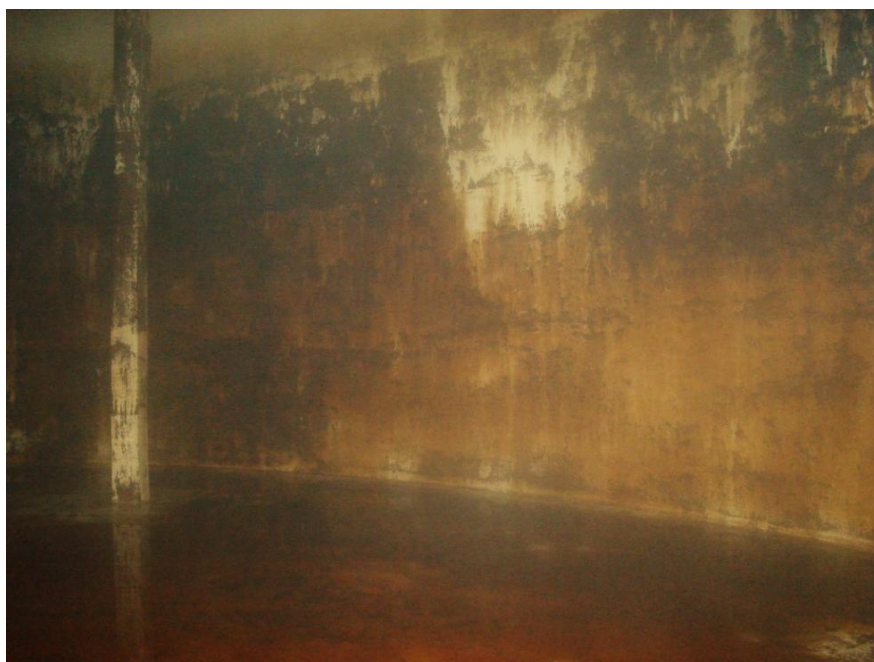
Figura 28 – Camada de biofilme bem visível nas paredes e no pavimento (Reservatório de Seixo Alvo, AdDP).

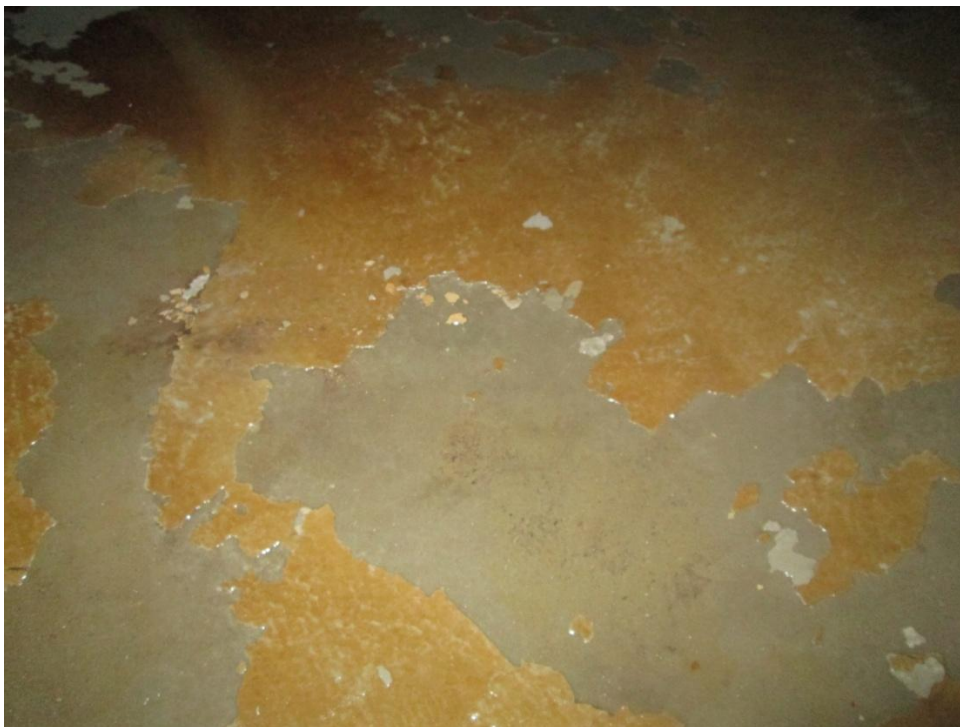
Figura 42 – Estado do pavimento do reservatório de Lagoa, AdDP.

Por este motivo, afigura-se bastante importante a intervenção neste reservatório de forma a repor as boas condições no pavimento e nas paredes, uma vez que estas também se encontram no final da sua vida útil.

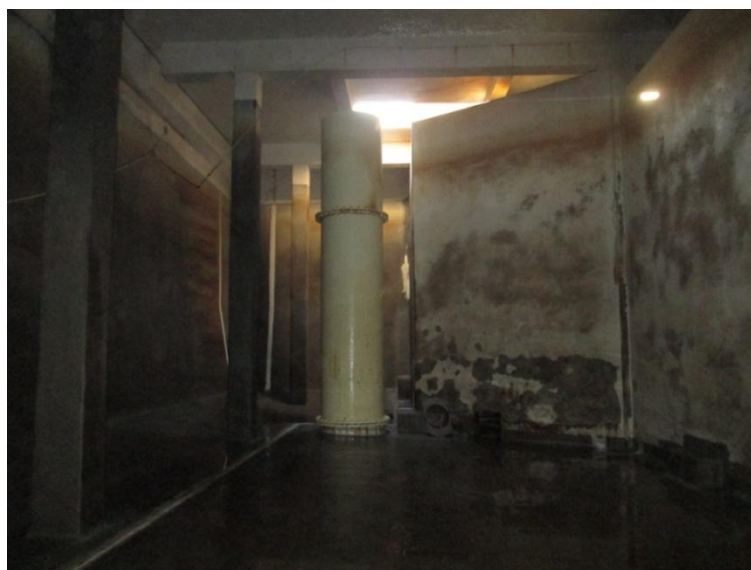
Figura 43 – Septos e tubagens do Reservatório de Ramalde em mau estado, AdDP.

Na empreitada a realizar propõe-se executar um novo sistema de reabilitação interior dos referidos septos.

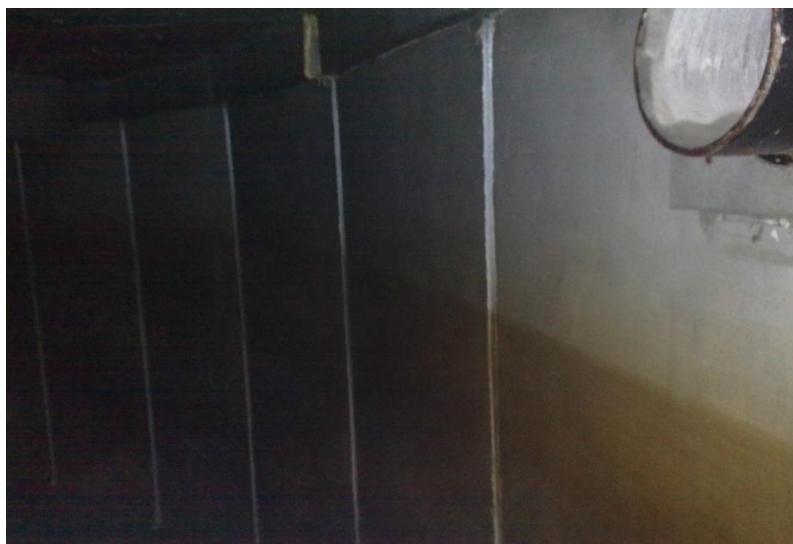
No exterior do reservatório é possível verem-se fugas de água que têm origem nas juntas verticais (entre as placas de betão armado) e, por isso, é urgente a execução de novas juntas neste reservatório.

Figura 44 – Juntas verticais do reservatório de Abelheira, AdDP.

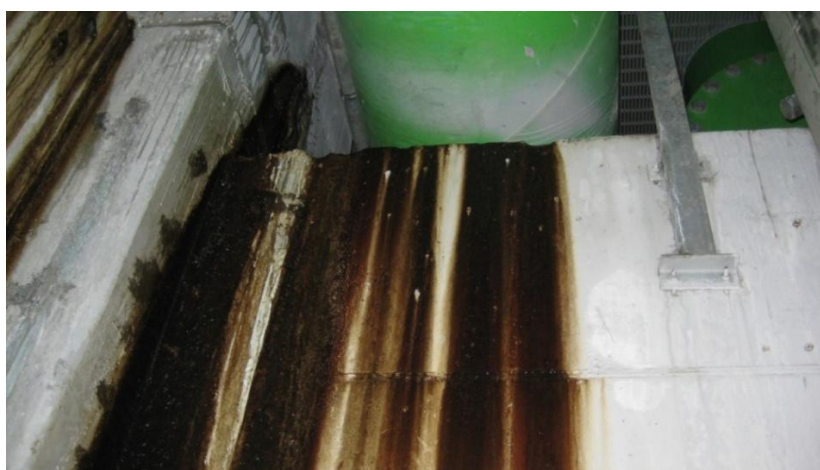
Este reservatório apresenta fugas de água para o exterior, através das suas juntas verticais e horizontais (ver figura 45) e, por isso, afigura-se necessária a substituição das mesmas juntas.

Figura 45 – Fuga de água proveniente do Tanque de Recirculação da ETA de Lever, AdDP.

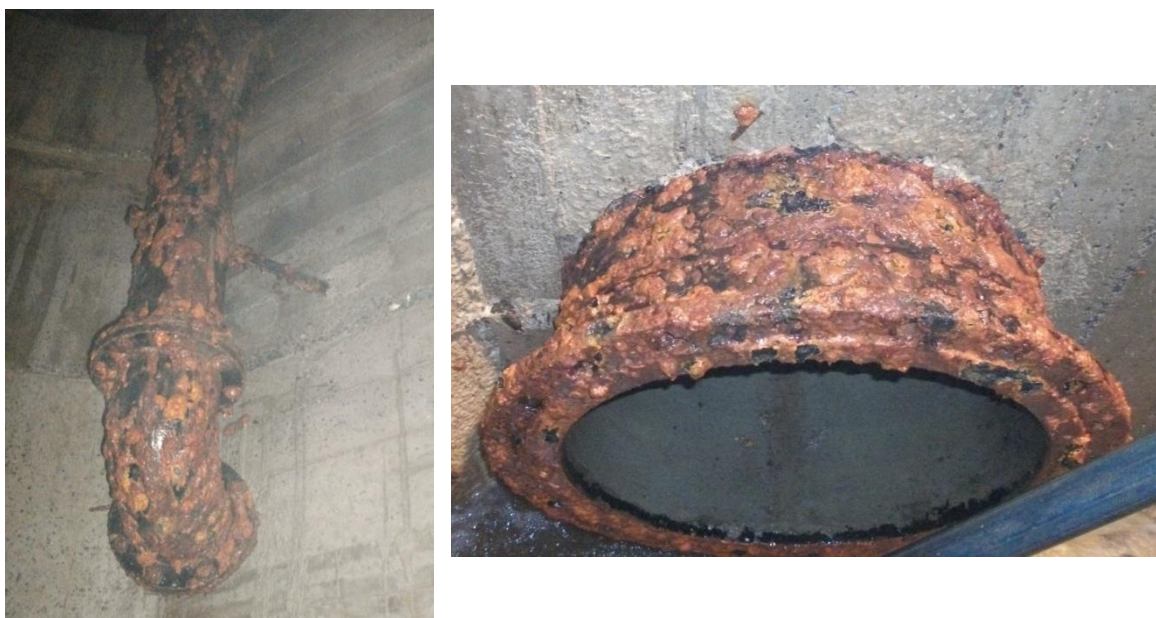
Figura 46 – Tubagens do reservatório Unidirecional da Estação de Cloragem de Compostela cobertos de ferrugem, AdDP.
